Arbeitsgemeinschaft Ziegeldach e. V.  
im Bundesverband der  
Deutschen Ziegelindustrie e. V.  
Schaumburg-Lippe-Straße 4 · 53113 Bonn  
Telefon: 02 28/9 14 93 23 · Fax: 02 28/9 14 93 30  
E-Mail: info@ziegeldach.de  
www.ziegeldach.de

## **Asbestdach Sanierung**

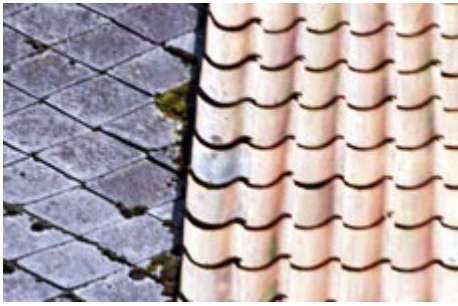
Friedlich vereint auf einer Dachfläche: links Asbestzementplatten als tickende Zeitbombe, rechts umweltunbedenklich: Dachziegel (Foto: AZD)

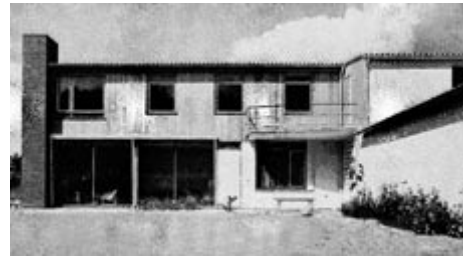
Für die 1950er Jahre typisches Einfamilienhaus mit Wellasbestzementdeckung (Foto: AZD)

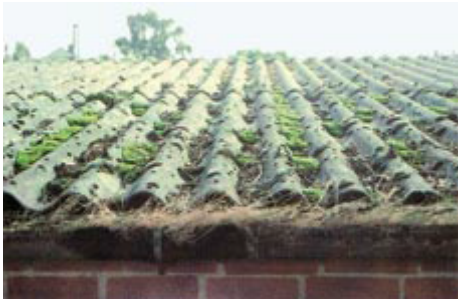
In die Jahre gekommenes Wellasbestdach (Foto: Schäffner, „Handbuch der Gebäudeschadstoffe für Architekten, Sachverständige und Behörden“)

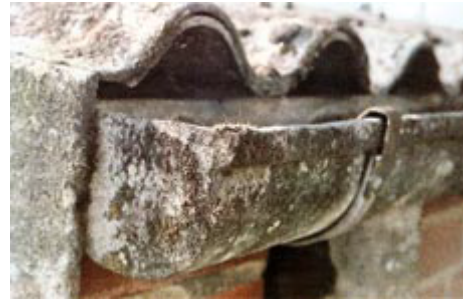
Wellasbestdach und Dachpfanne aus Asbestzement (Foto: Schäffner, „Handbuch der Gebäudeschadstoffe für Architekten, Sachverständige und Behörden“)

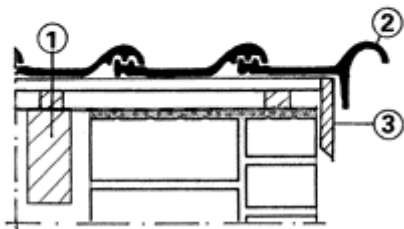
**Vor der Sanierung:**

Wellasbestzementdach mit Ortgangwinkel

Ziegeldeckung  
1. Sparren bleibt  
2. Ortgangziegel  
3. Deckbrett

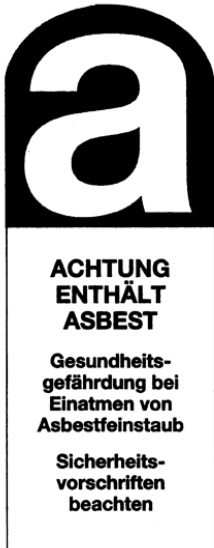
Kennzeichnung von asbesthaltigen  
Abfällen und asbesthaltigen Bauteilen
